产品名称： 行车记录仪（带屏版）

编号： 08E30-THA-H00B

2.0 英寸液晶屏，实时查看录像，通过 WIFI 连接手机，随时随地分享，支持视频下载，停车监控，碰撞保存。

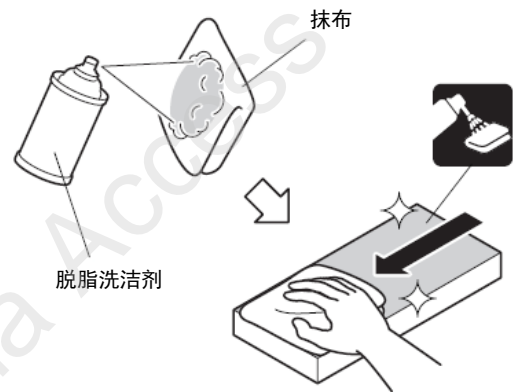
脱脂洗洁剂的清洗方法

- 把脱脂洗洁剂涂抹在抹布上，把安装面上的油脂、垃圾、污垢全部擦拭干净。

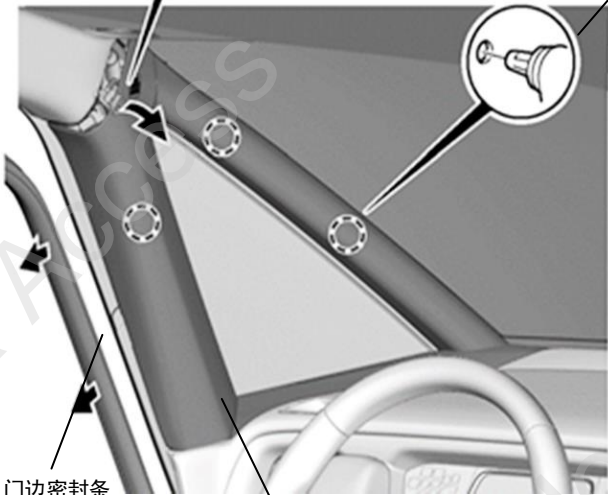
4. 拆出左前A柱饰件。

<剖面侧视图>

夹扣 (3)

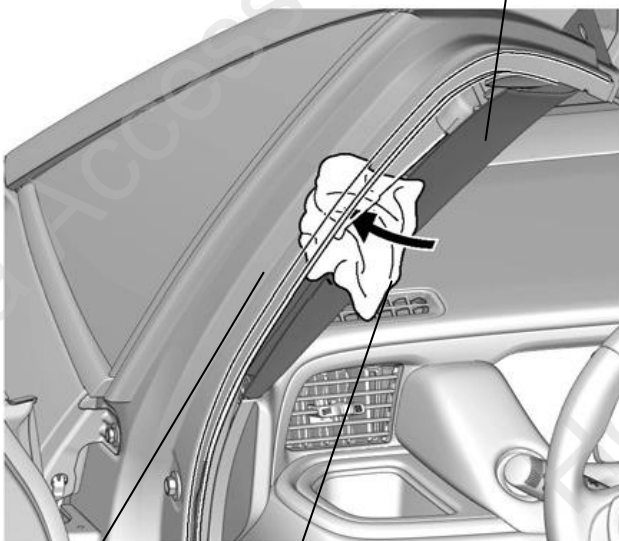
5. 塞入抹布铺垫好。

抹布

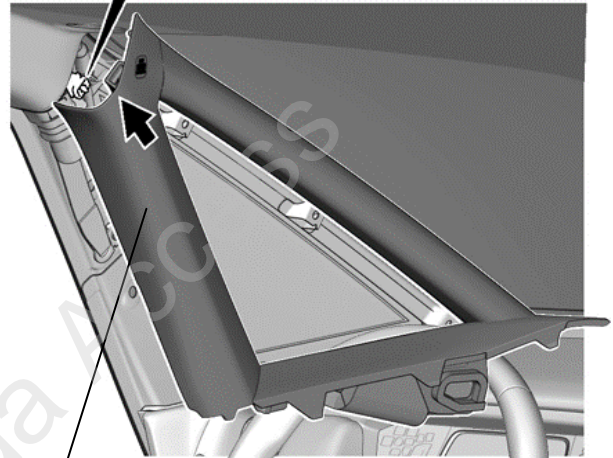
6. 拆出左前 A 柱饰件。

夹扣

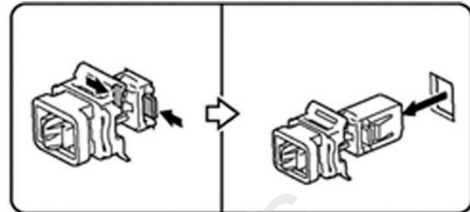
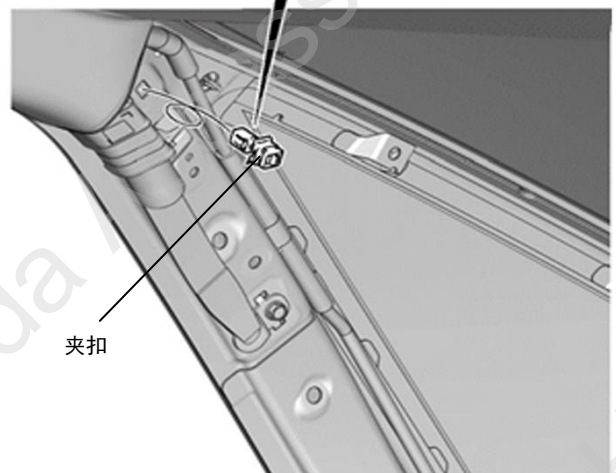
7. 拆出夹扣。

夹扣

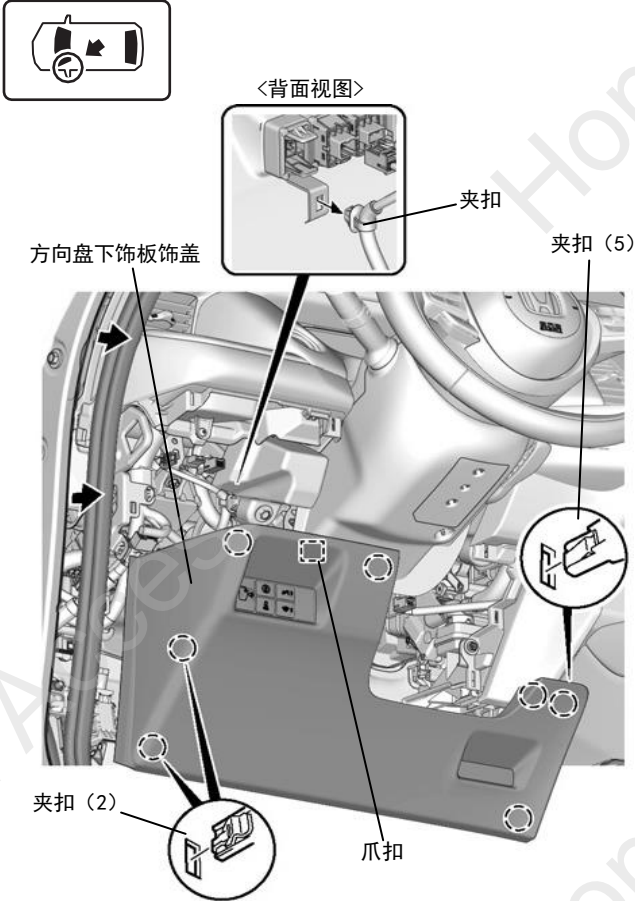
8. 拆出方向盘下饰板饰盖。

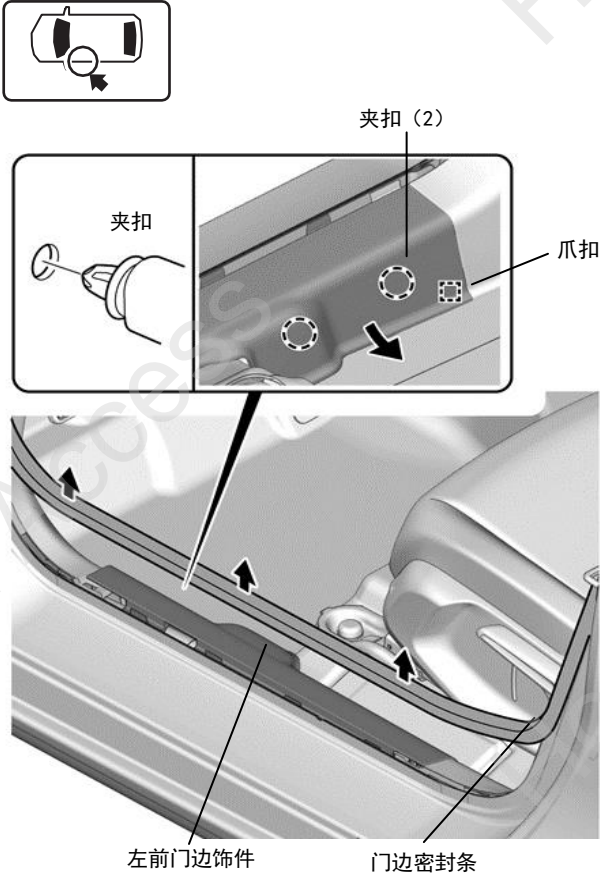
9. 抬起左前门边饰件。

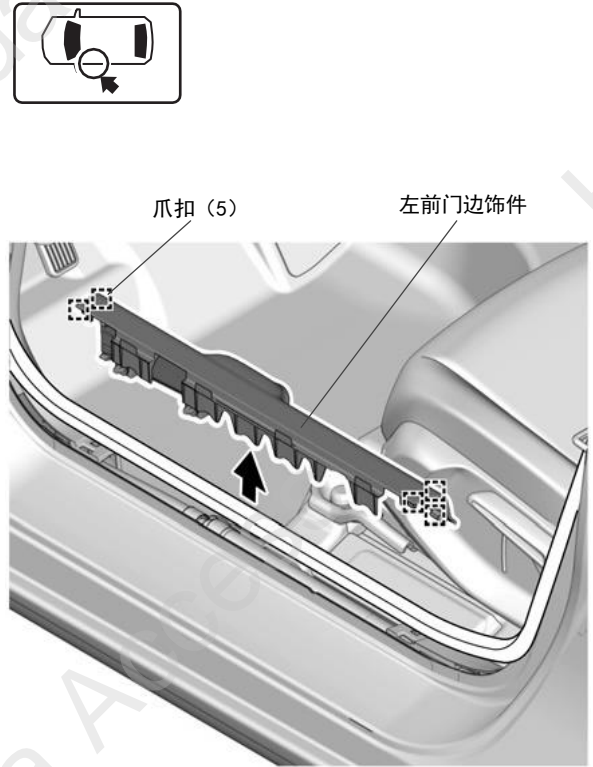
10. 拆出左前门边饰件。

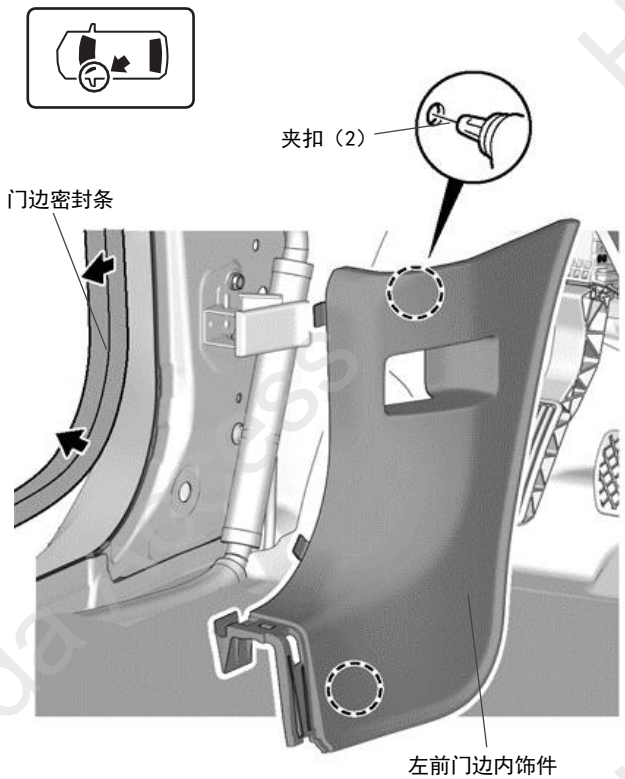
11. 拆出左前门边内饰件。

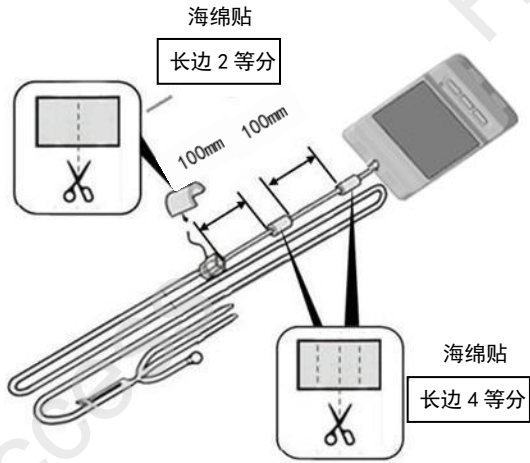
12. 连接并用海绵贴包裹行车记录仪的线束。

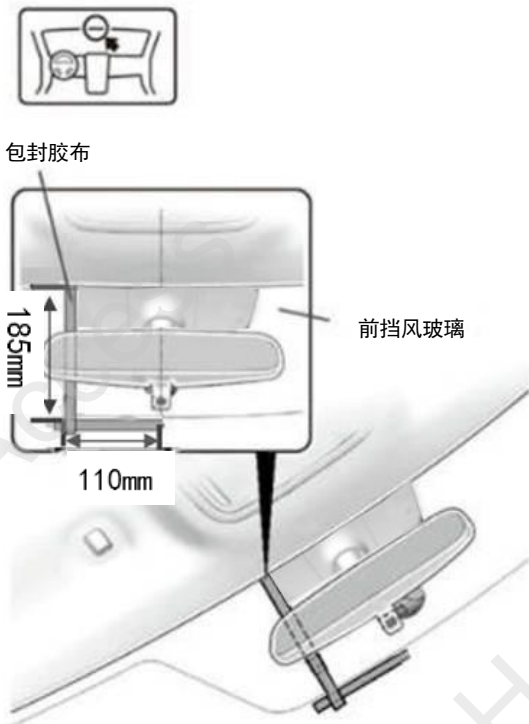
13. 粘贴包封胶布。

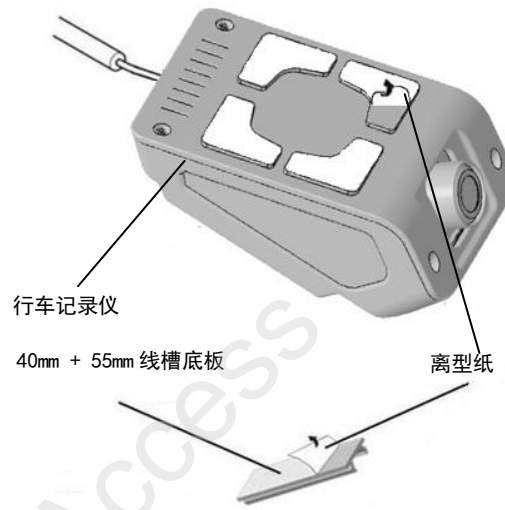
14. 撕掉离型纸。

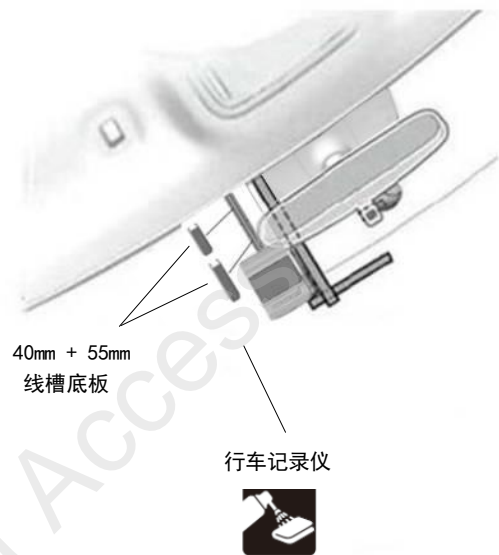
15. 粘贴行车记录仪、线槽底板。

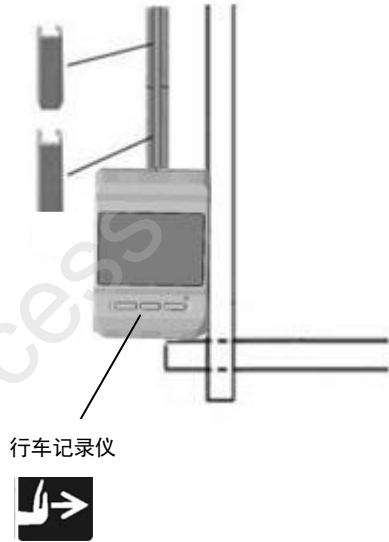
16. 安装线槽上盖。

40mm + 55mm 线槽上盖

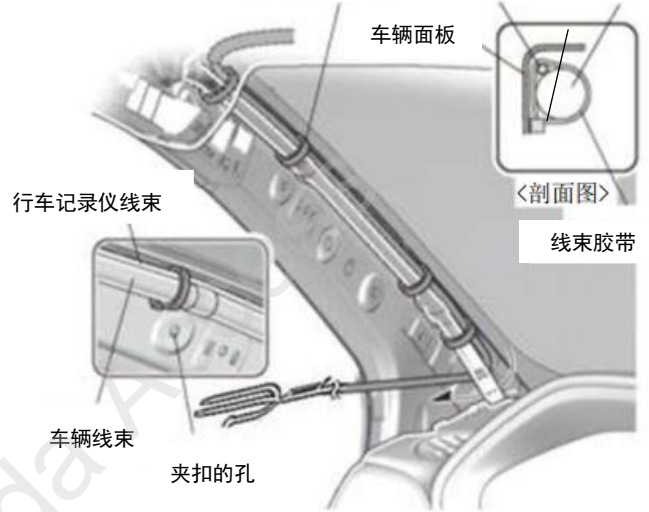
18. 固定行车记录仪线束。

- 操作时注意不要堵塞夹扣的孔。

线束胶带 (4) 行车记录仪线束 车辆线束

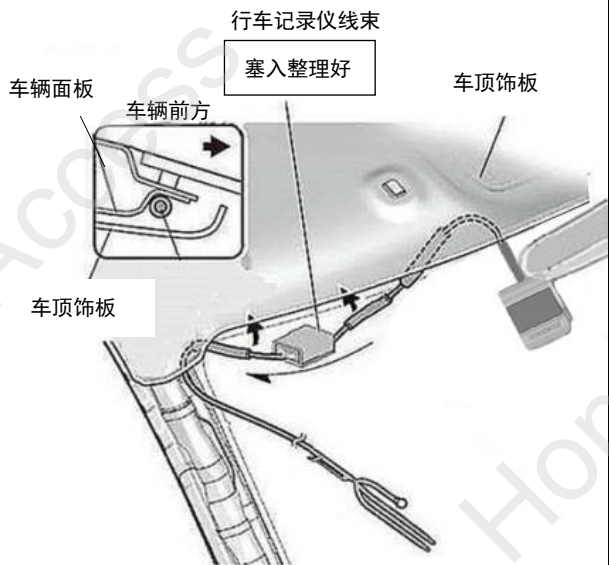
17. 把行车记录仪线束塞入车顶饰板。

- 操作时注意不要在车顶饰板上留下折痕。

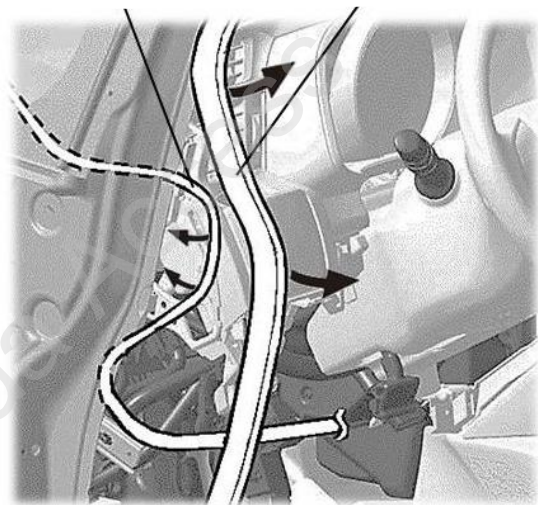
19. 塞入整理好行车记录仪的线束。

行车记录仪线束

门边密封条

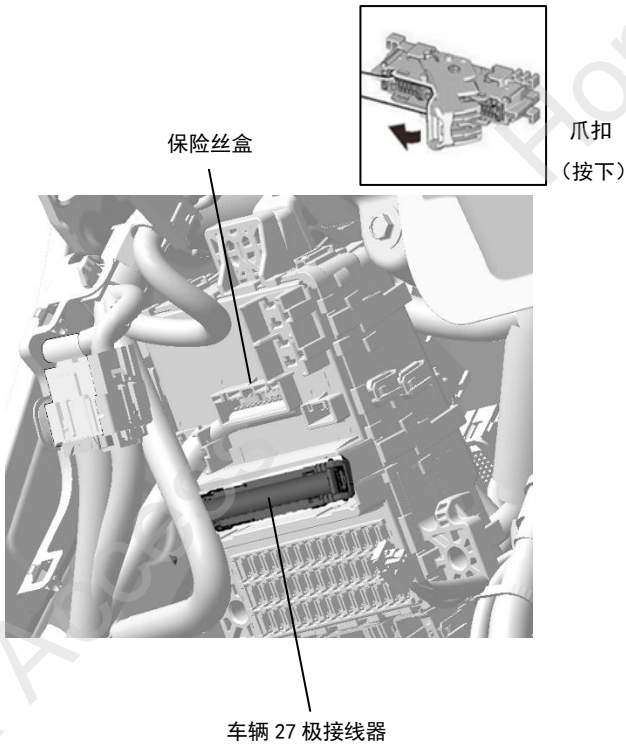
20. 拆开车辆 27 极接线器。

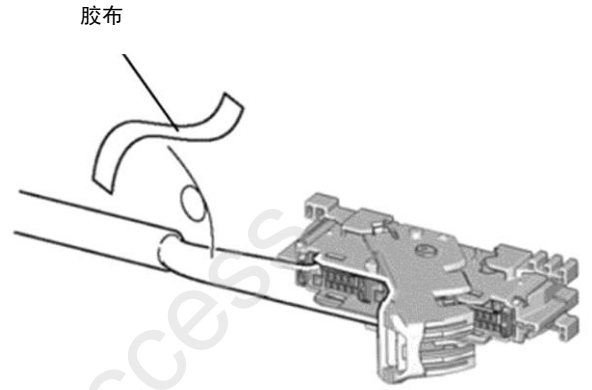
22. 撕下胶布。

建议
• 操作时注意不要损伤车辆线束。

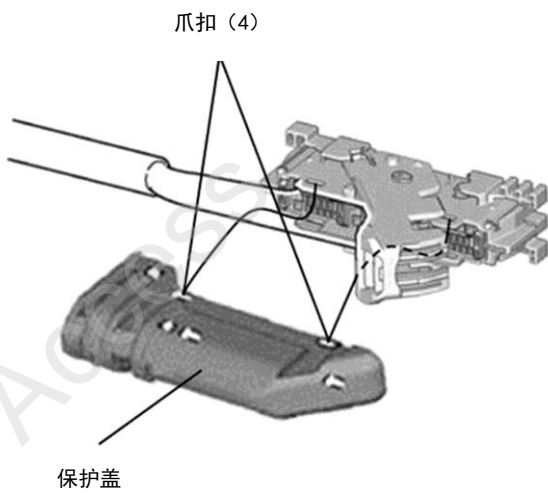
21. 拆出 27 极接线器的保护盖。

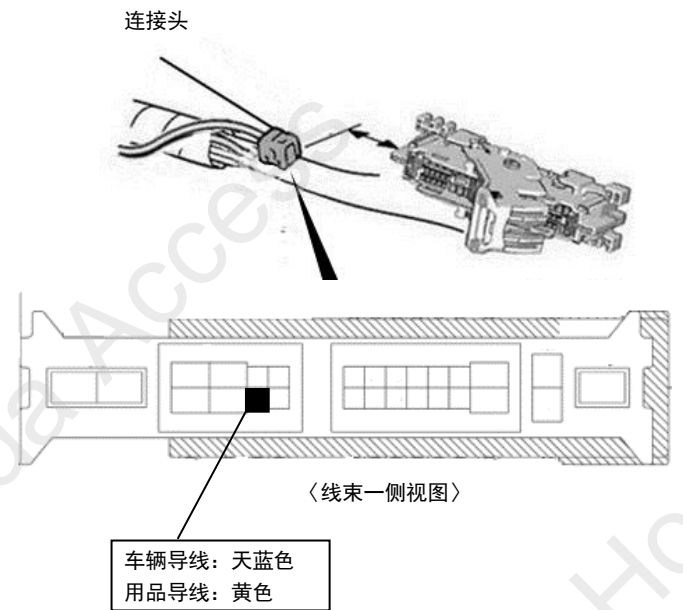
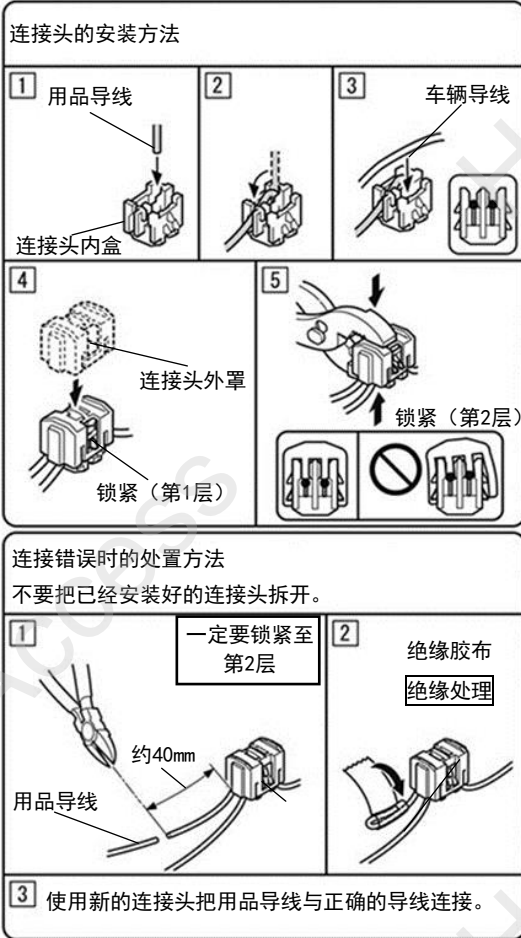
23. 连接线束的导线与车辆 27 极接线器。

建议
• 注意不要弄错导线的连接位置。

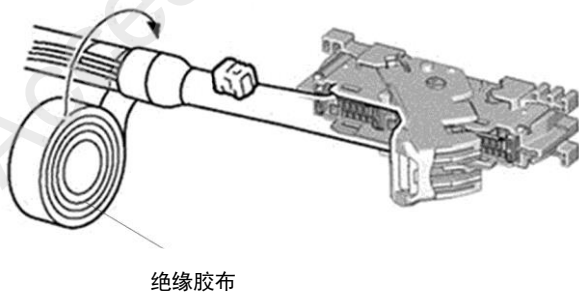
24. 固定线束的导线。

- 连同车辆线束的软管和胶布一起包裹。

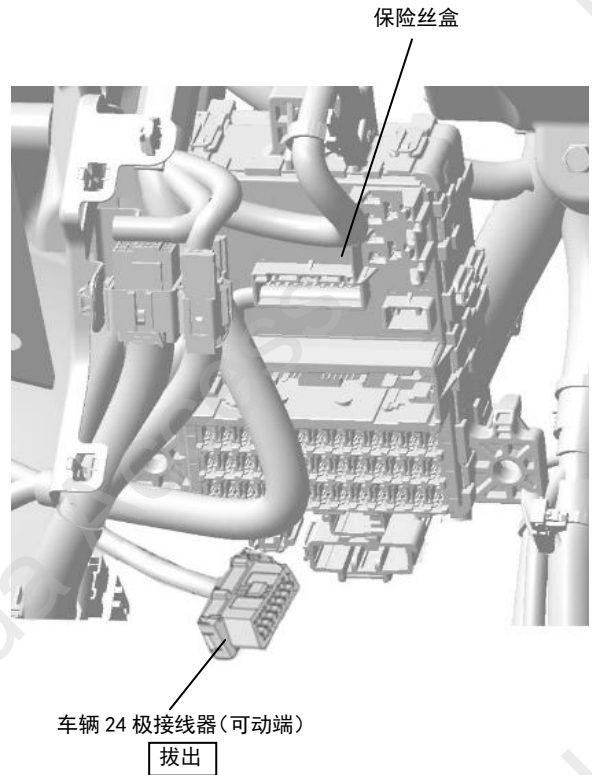
25. 拔出车辆 24 极接线器。

- 注意不要弄错导线的连接位置。

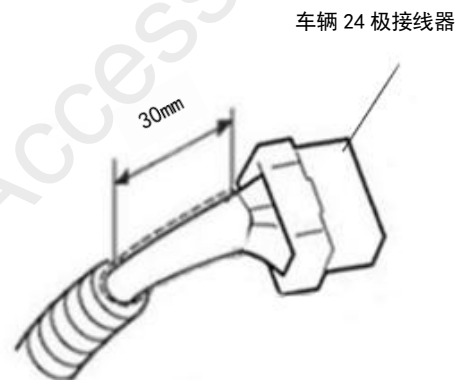
26. 剪开 24 极接线器软管。

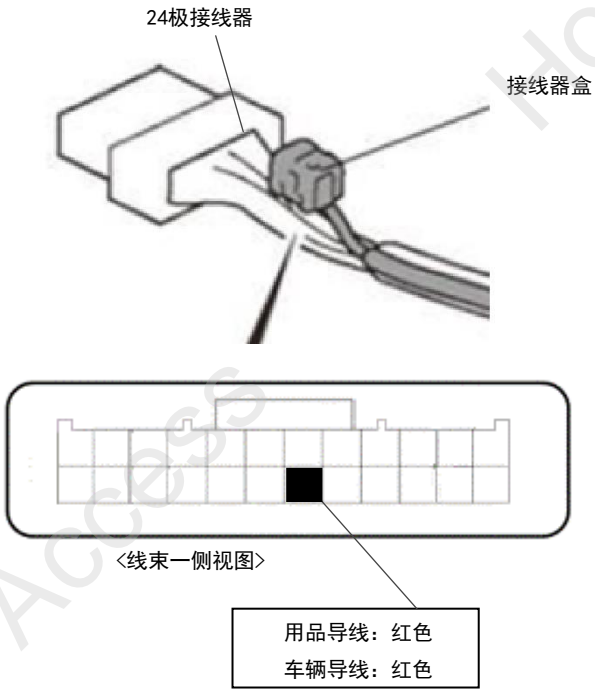
27. 连接车辆 24 极接线器。

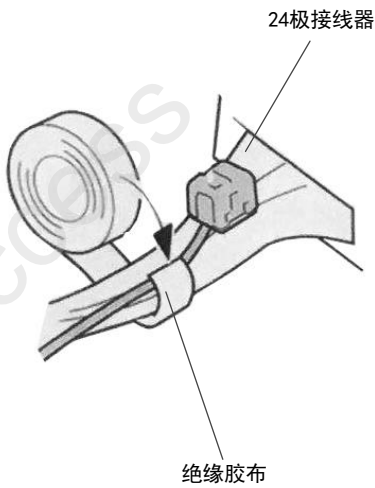
28. 粘贴绝缘胶布。

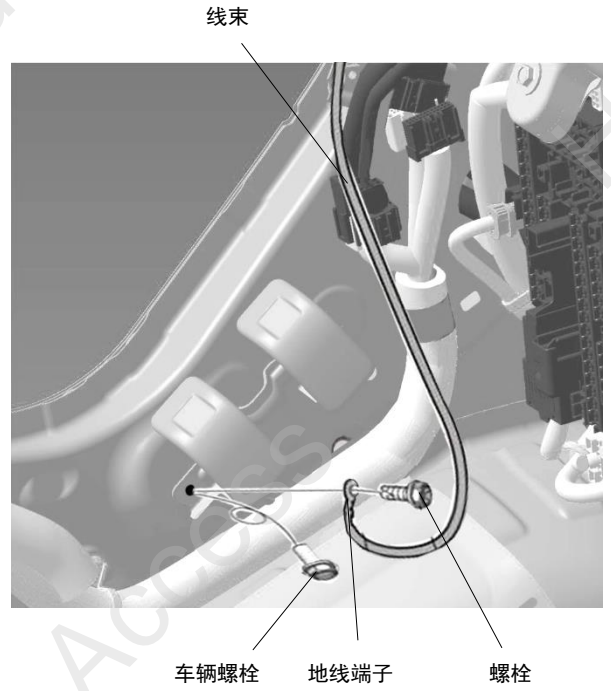
29. 固定线束的地线端子。

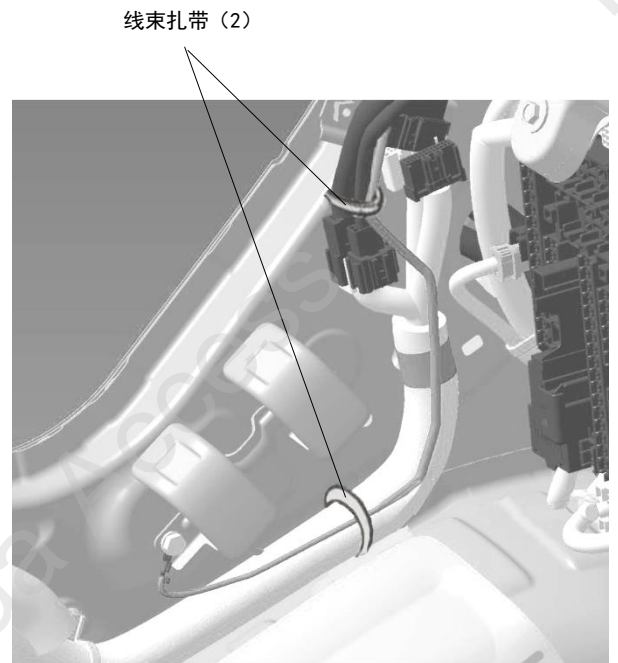
30. 固定线束。

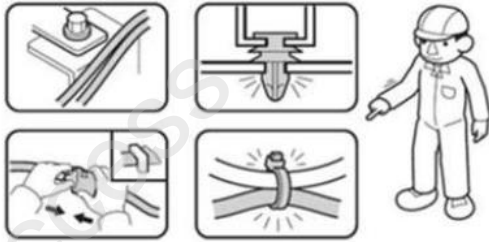
31. 确认配线和安装没有异常。

- 确认没有强行拉拽、夹塞、夹住线束。
- 确认夹扣和线束胶带安装牢固，没有遗漏。

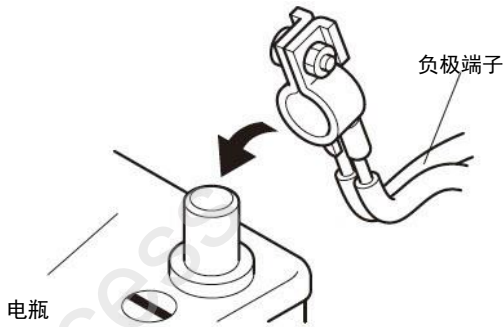
32. 把电瓶的负极端子重新接回。

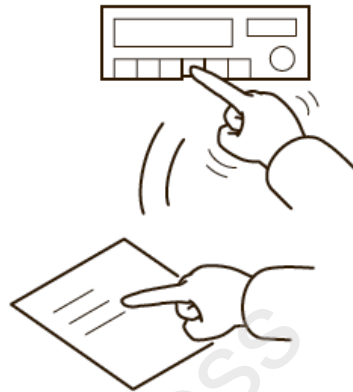
33. 把点火开关（POWER 键）旋至 ON 位置，

确认行车记录仪屏幕点亮。
